Диагностический код “82”

(При работе главного привода установлен признак “Выключение пускателя ПЧ”)

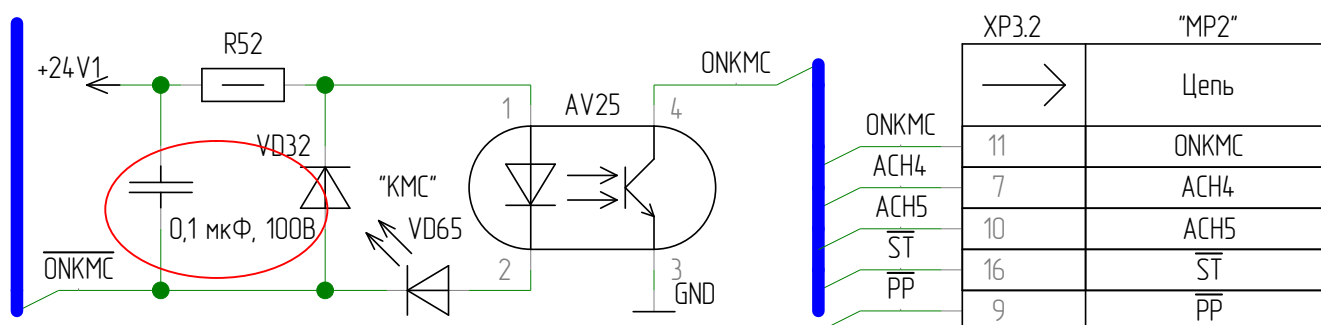
Фрагмент схемы платы ПГМ-2М (ХК327.34.10-02ЭЗ, ХК327.34.10-01ЭЗ)

Причиной такого поведения является электромагнитная помеха, наведенная на цепь “OnKMC” (Сигнал обратной связи по состоянию контактора КМС на выходе ПЧ).

Данный сигнал формируется НЗ группой контактов контактора “КМС”. В выключенном состоянии главного привода контактор “КМС” отключен и уровень напряжения в цепи “OnKMC” соответствует 0V. В момент пуска главного привода происходит включение контактора “КМС” и НЗ группа в цепи “OnKMC” размыкается, в результате чего образуется свободный провод, подключенный к входу оптрона. При работе главного привода наведенные электромагнитные помехи провоцируют срабатывание оптрона, что в свою очередь формирует ложный сигнал о выключении контактора “КМС”

Для исключения сбоя необходимо установить керамический конденсатор номиналом 0.1мкФ 100В между цепями “OnKMC” и +24V1(см. фрагмент схемы платы ПГМ-2(М)) в соответствии с прилагаемым сборочным чертежом.
