Неисправность в линии связи между лифтовым блоком системы диспетчерского контроля и блоком центрального процессора БЦП2(БПШ2)

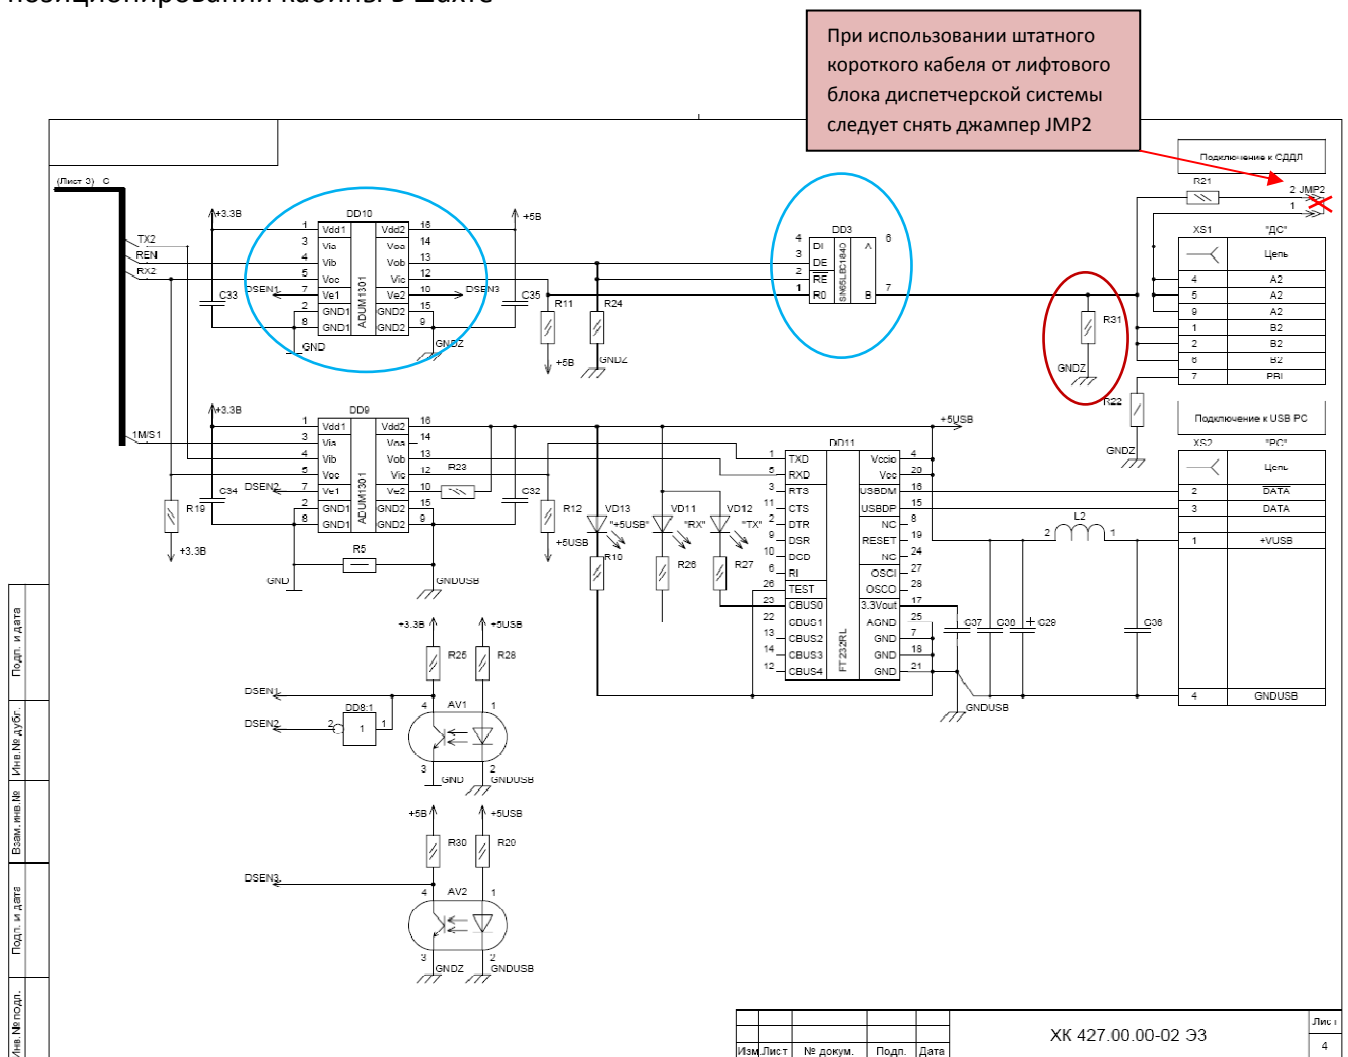
При подключении лифтового блока к БЦП2 контроллера БПШ2 возникают многочисленные ошибки в канале связи между НКУ-МППЛ и ЛБ СДДЛ, при этом ЛБ СДДЛ может фиксировать полное отсутствие связи с системой управления лифтом, а НКУ-МППЛ может показывать периодическое наличие связи с ЛБ. На индикаторах высвечиваются коды предупреждений «15», «16», «17». При этом, внешне данный сбой проявляется как периодический или устойчивый сбой в позиционировании кабины в шахте

Причина данного поведения – это нестабильность связи на линии ДС, вызванной драйвером DD3, и вызывающей частые прерывания контроллера для обслуживания порта.

Чтобы исключить данные проявления необходимо скорректировать работу драйвера DD3, установив резистор произвольной мощности (на схеме R31) с любым номиналом от 3кОм до 180кОм(рекомендуется устанавливать резистор с меньшим сопротивлением).
