Неисправность в узле формирования сигнала(ов) OnRun на плате ПК-М-30 (ХК469.00.00-01)

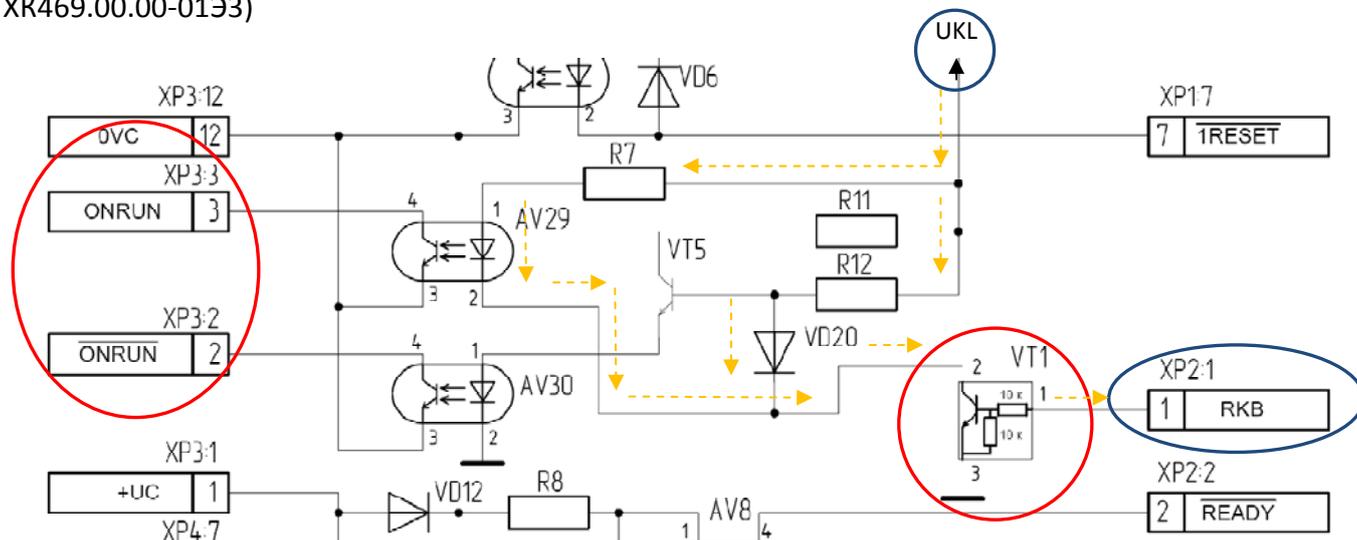
Сигнал "OnRun" прямой и инверсный формируется на плате ПК-М-30 (см. фрагмент схемы ХК469.00.00-01Э3)

Причина данного поведения – это неисправность элемента VT1 на плате ПК-М-30. В этом случае возникает обратный ток по отношению к данному элементу. И вход “РКБ” начинает работать как выход (источник паразитного тока) – см. *направление паразитного тока на схеме*

Необходима замена элемента VT1(BCR 533) – данный транзистор может быть получен у производителя системы управления.

В “полевых” условиях допускается установка транзисторного ключа (транзистор типа “pnp” + 2 резистора 0.125Вт 10кОм) – тип транзистора и резисторов допускается выбрать самостоятельно, который устанавливается вместо демонтированного VT1

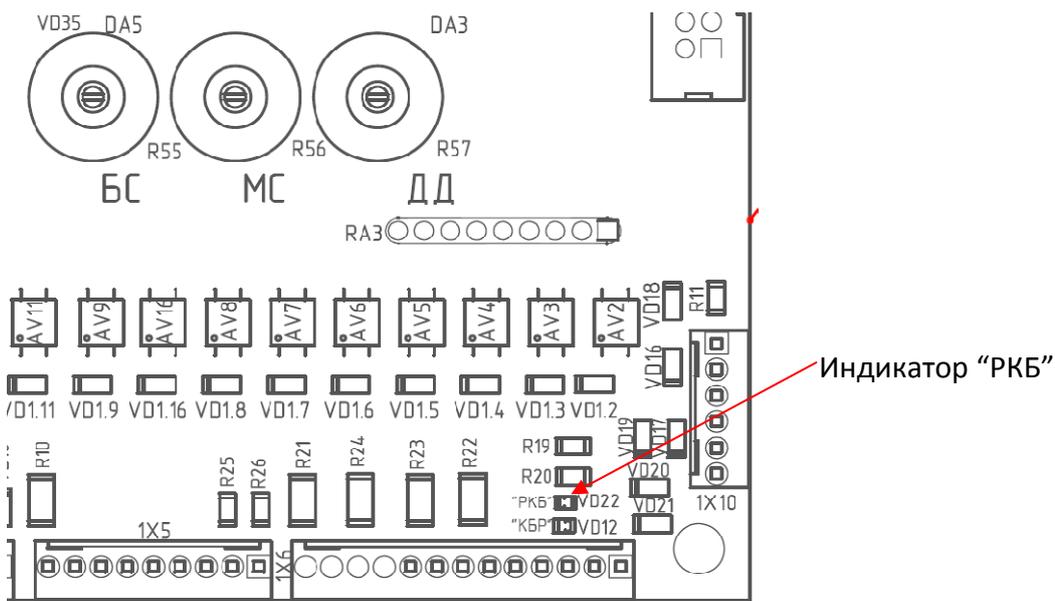
Фрагмент платы ПГМ

гаснет индикатор самого реле, но на плате ПГМ наблюдается свечение индикатора "РКБ" "вполнакала", реле КДС на момент формирования аварии при этом включено.

После формирования аварии реле КДС выключается и свечение индикатора "РКБ" на плате ПГМ прекращается.
