Неисправность в узле формирования сигнала(ов) OnRun на плате ПК-М-30 (ХК469.00.00-01)

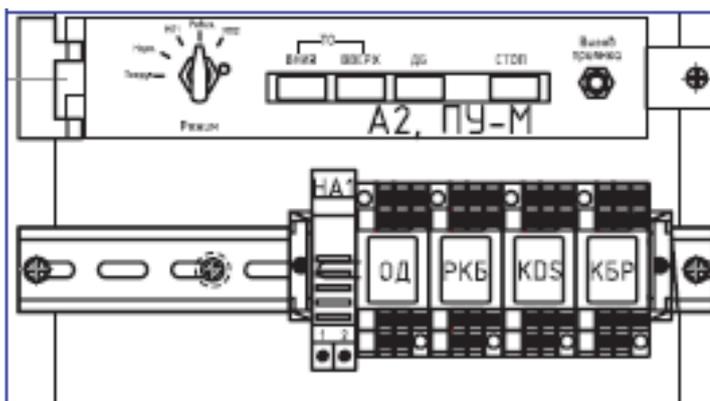
Фрагмент платы ПГМ

В процессе работы лифта в момент, когда происходит разрыв цепи безопасности, наблюдается формирование ошибки 9F(если включен контроль реле РКБ: П8/24 = 0) либо аварии 70(при выключенном контроле реле РКБ:П8/24 = 1). При этом реле РКБ гарантированно выключено,

гаснет индикатор самого реле, но на плате ПГМ наблюдается свечение индикатора "РКБ" "вполнакала", реле КДС на момент формирования аварии при этом включено.

После формирования аварии реле КДС выключается и свечение индикатора "РКБ" на плате ПГМ прекращается.

Причина данного поведения – это неисправность элемента VT1 на плате ПК-М-30. В этом случае возникает обратный ток по отношению к данному элементу. И вход “РКБ” начинает работать как выход (источник паразитного тока) – см. *направление паразитного тока на схеме*
